PROCESSO nº. 0033216-87.2016.8.26.0002

JOSÉ ROBERTO PRICOLI, engenheiro civil com registro no C.R.E.A. sob nº. 060.104.468 1, perito nomeado nos autos de **Cumprimento de Sentença - Inadimplemento**, requerida por **Santos e Claro Empreendimentos e Participações Ltda.** contra **MP Sucos Ltda – MEMP e outro**, feito esse que se processa perante esse R. Juízo, tendo procedido às diligências e estudos que se fizeram necessários ao cabal cumprimento da honrosa tarefa que lhe foi confiada, vem, respeitosamente, à presença de V. Exa., apresentar as conclusões a que chegou por intermédio do presente

L A U D O

TIPO DO IMÓVEL:	Apartamento residencial com 2 vagas de garagem.													
LOCAL:	Rua Tenente Gelas, nº. 260, aptº. 51, 5º andar, Edifício Bianca, Tatuapé, São Paulo, SP.

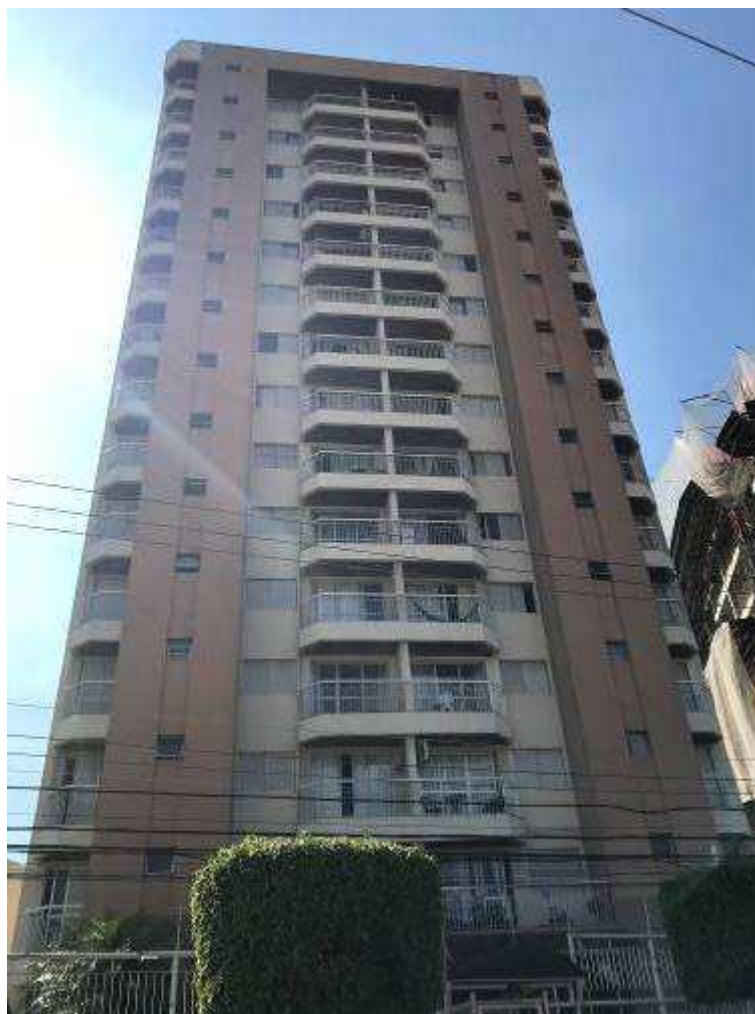
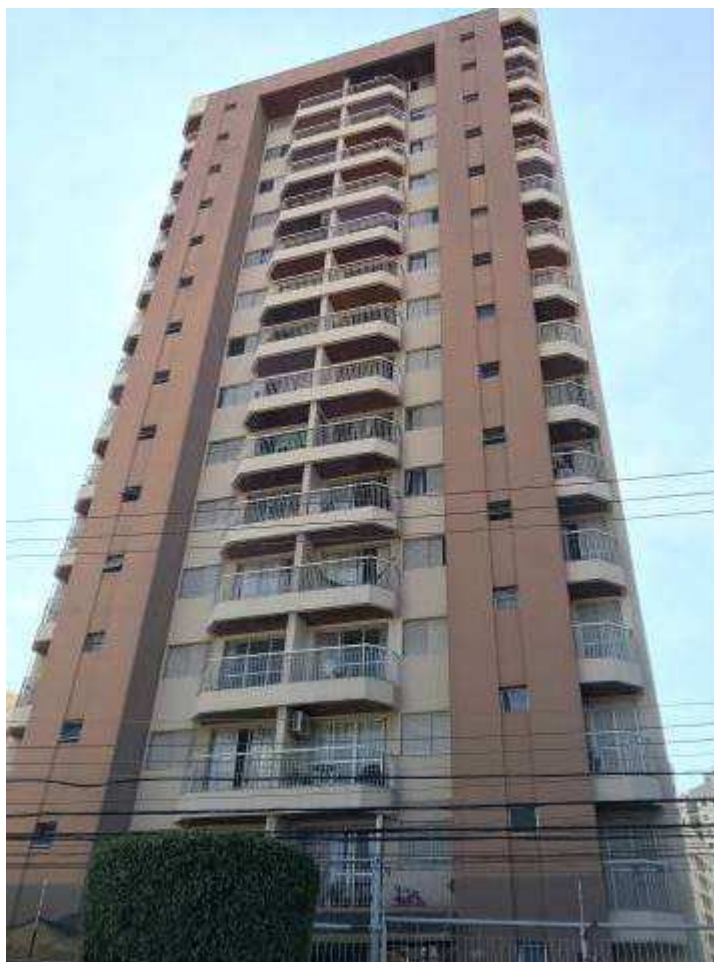
O edifício apresenta estrutura de concreto armado; fechamento lateral em alvenaria; lajes de concreto armado entre os pavimentos; caixilhos de alumínio e fachada revestida em pintura acrílica sobre massa.

Aspectos da fachada do Edifício Bianca.

Idem a foto anterior, vista de outro ângulo.

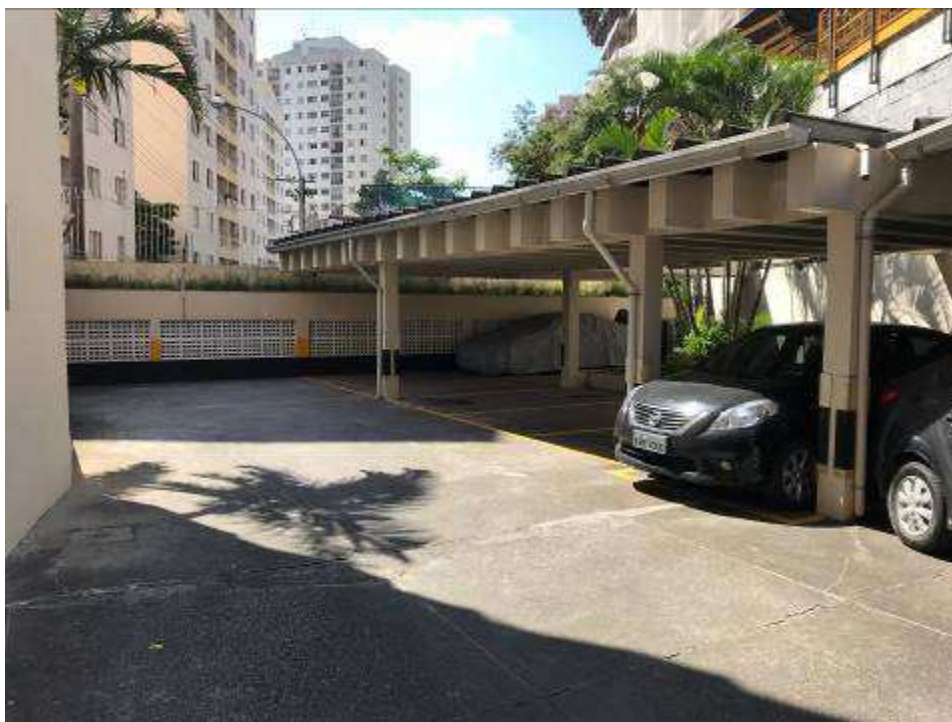
O edifício possui vagas de garagem no subsolo e no térreo.

Vista parcial das vagas de garagem situadas no pavimento térreo.

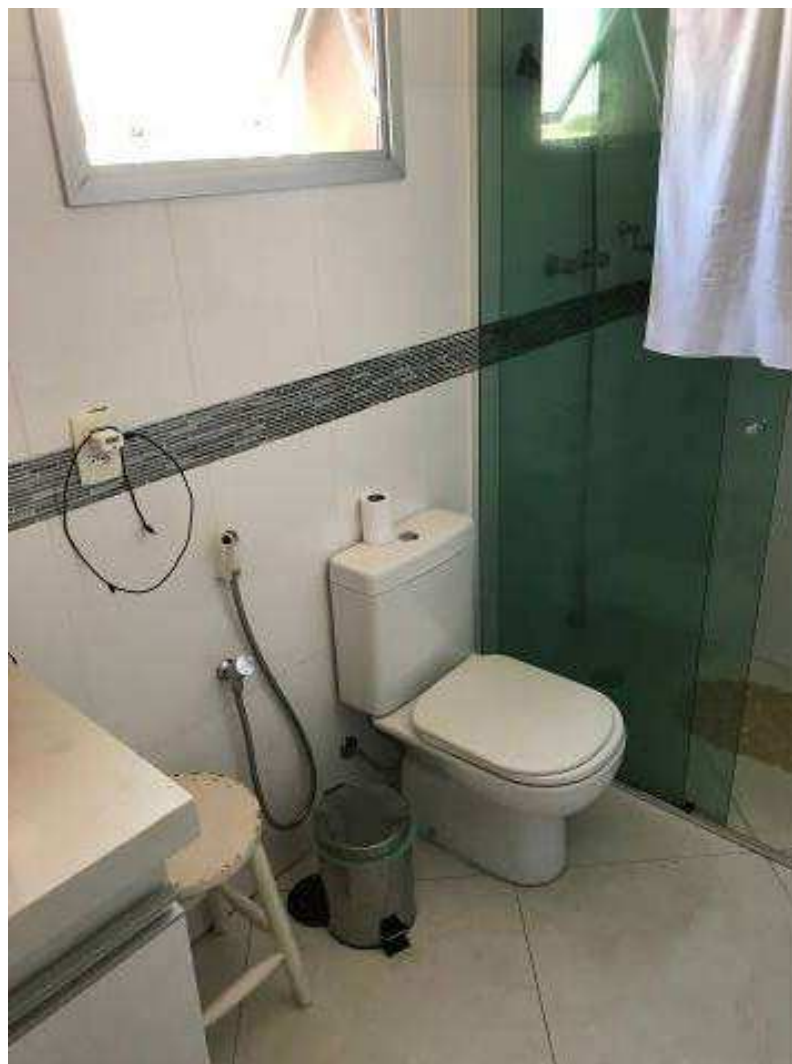
Trata-se de um apartamento do tipo “Apartamento de padrão médio, com elevador (+)”, com 89,120 m² de área útil, que denota idade de 26 (vinte e seis) anos e encontra-se em estado de conservação regular “c”.

Detalhes de acabamento e estado de conservação do banheiro da suíte.

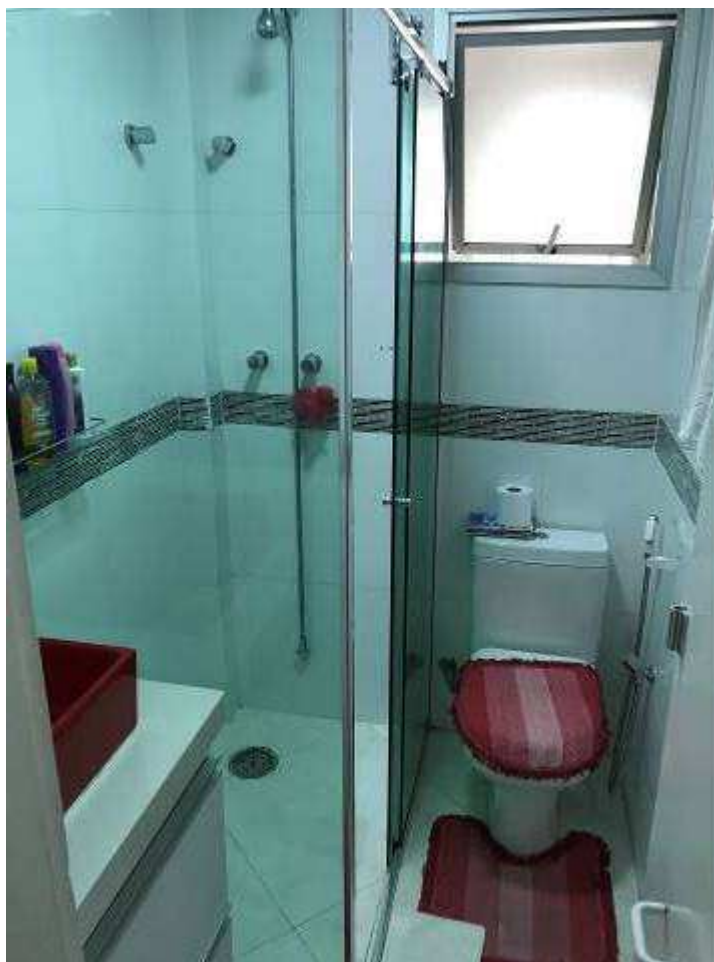
Detalhes de acabamento e conservação do banheiro social.

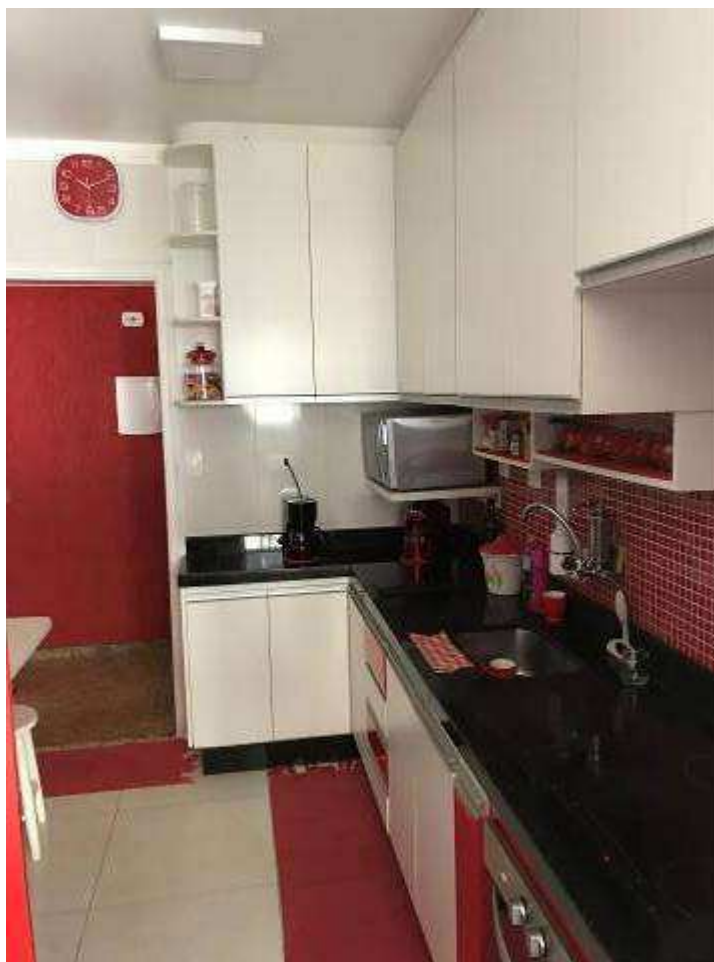
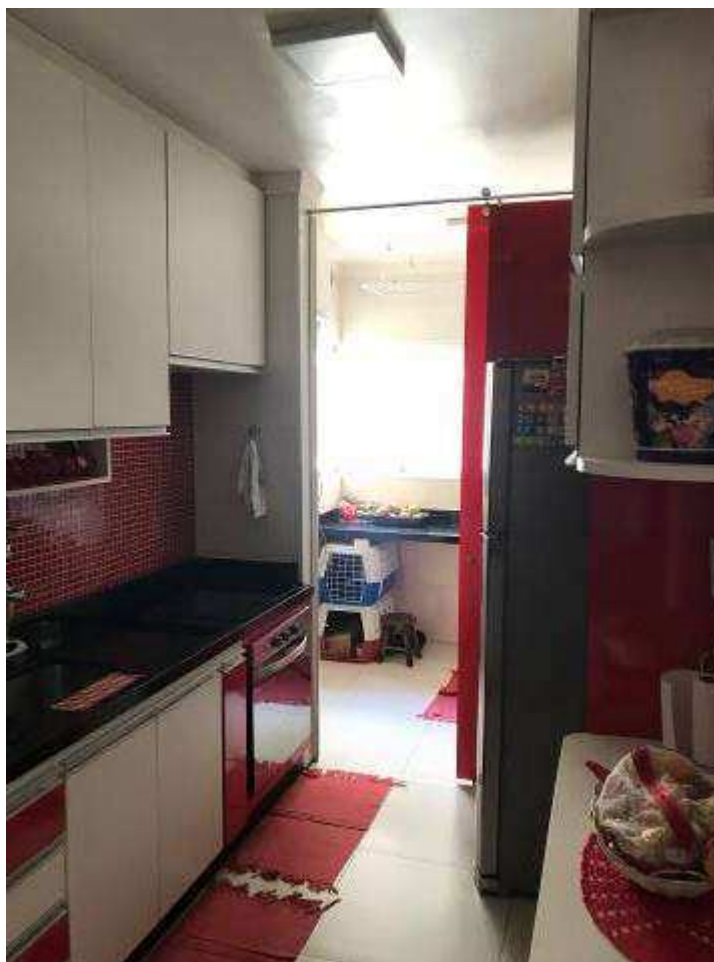
Detalhes de acabamento e estado de conservação da cozinha.

Idem a foto anterior, vista de outro ângulo.

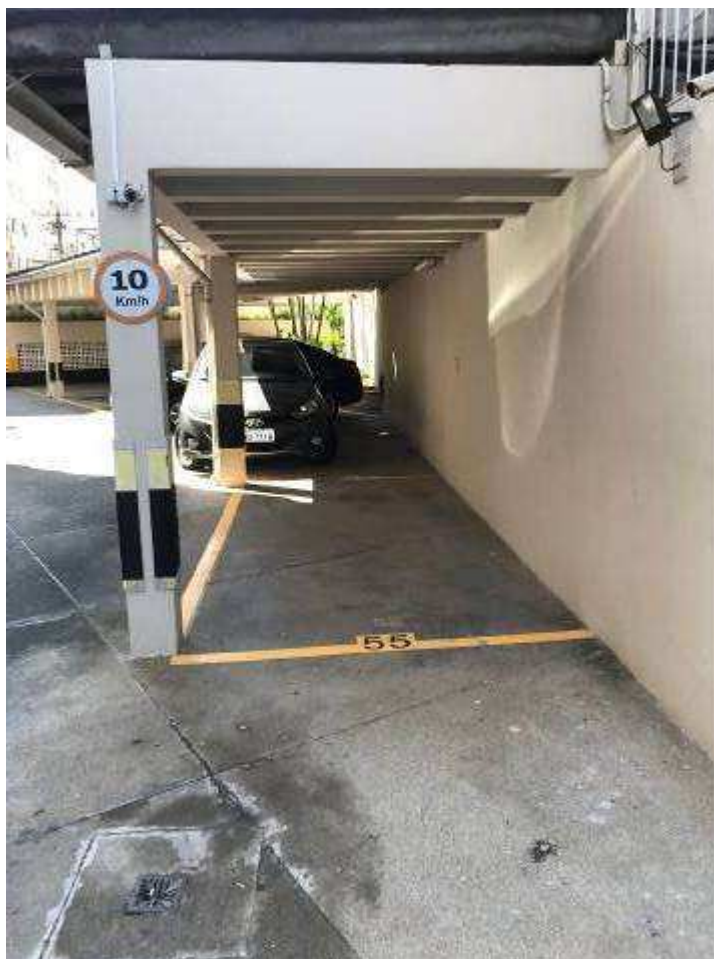
O apartamento nº. 51 possui 2 (duas) vagas de garagem, sendo uma vaga rotativa no subsolo do edifício e outra vaga fixa no pavimento térreo.

Vista parcial da vaga de garagem pertencente ao aptº. 51, situada no pavimento térreo.
